# Relazione finale di Restauro

Lavori di restauro dei soffitti decorati

Palazzo Pace

Via Schioppettieri, n°11  
Palermo

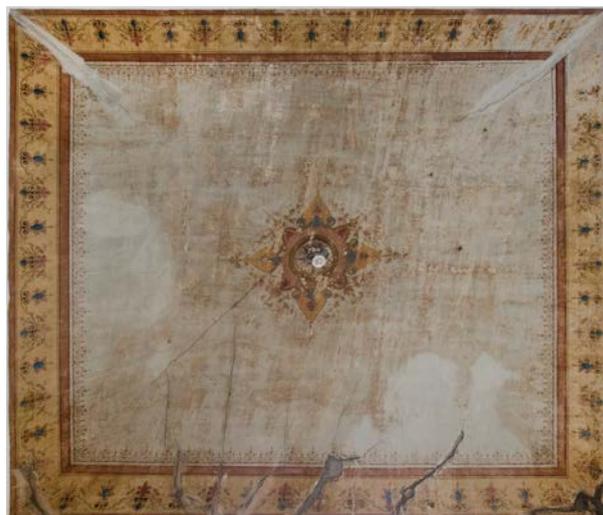
Prima del restauro

Il soffitto presentava un precario stato di conservazione. Il supporto precedentemente risanato presentava lievi fessurazioni con micro e macro lesioni già colmate in precedenti interventi di restauro. La pellicola pittorica della decorazione al centro del soffitto presentava uno stato di conservazione con parziali disgregazioni dello strato pittorico; la fascia perimetrale riportava invece lacune che interrompevano la leggibilità dei moduli decorativi. L'umidità e i depositi superficiali di particolato atmosferico hanno causato alterazioni cromatiche localizzate. Le lesioni trattate in precedenza riportavano delle stuccature grossolane.

Nelle zone dove la pellicola pittorica presenta difetti di adesione si è effettuato un pre-consolidamento tramite Tylose MH300 previa interposizione di tessuto non tessuto, l'intervento è stato utile anche ad una pulitura superficiale. Tale operazione ha consentito la riadesione dei frammenti di film pittorico ed evitato la rottura o la perdita di materia originale.

Le fessurazioni sono state trattate con una soluzione di acqua deionizzata e alcool ed in seguito il consolidamento è stato eseguito con Acril 33 in concentrazione dal 2 al 5%.

Per quanto concerne la pellicola pittorica si è proceduto con impregnazioni di resina acrilica Acril33 diluito in acqua deionizzata dal 2 al 5 %.

La pulitura dell'intero soffitto è stata eseguita per mezzo di spugne Wishab di diversa durezza, al fine di rimuovere depositi superficiali di natura organica e particolato atmosferico.

La rimozione delle scialbature è stata eseguita per mezzo d'impacchi con polpa di carta e Ammonio Carbonato, in diversi tempi di posa.

Le stuccature presenti eseguite in precedenza sono state assottigliate. Le nuove stuccature sono state eseguite utilizzando polyfilla per esterni nelle fessurazioni previa impregnazioni di acqua deionizzata e alcool; le superfici reintegrate pittoricamente sono state preparate con polyfilla per interni.

Le lacune sono state integrate con pigmenti naturali disciolti in gomma adragante, le mancanze che interrompono la leggibilità dei moduli architettonici verranno integrate ricostituendole mimeticamente sottotono e procedendo in modo tale da rendere sempre riconoscibile e reversibile l'intervento.

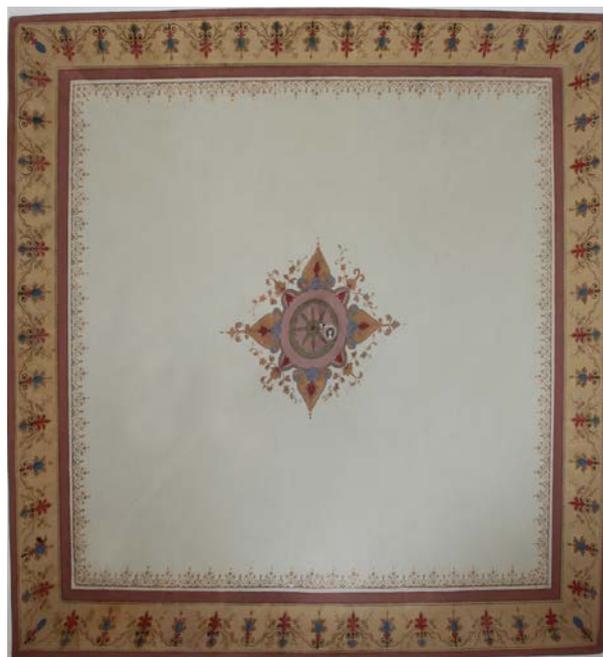
Dopo il restauro

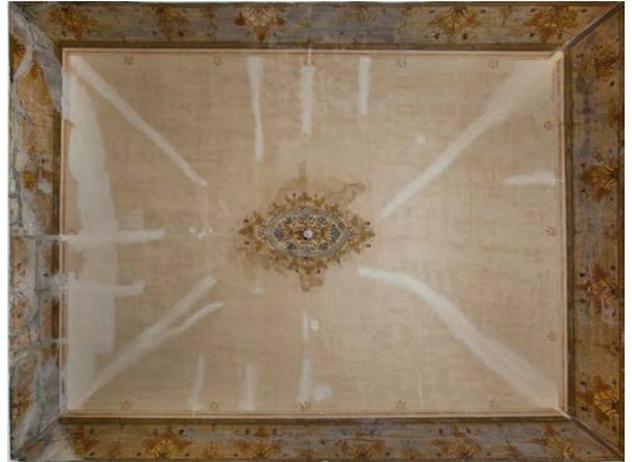
Il soffitto presentava in un precario stato di conservazione. Il supporto precedentemente risanato presentava lievi fessurazioni. La pellicola pittorica della decorazione al centro del soffitto presentava un buono stato di conservazione, la fascia perimetrale riportava alcune lacune causate da abrasioni e polverizzazione. L'umidità e i depositi superficiali di particolato atmosferico hanno causato alterazioni cromatiche localizzate. Le lesioni trattate in precedenza riportavano delle stuccature e scialbature che si sovrappongono all'originale.

Prima del restauro

Nelle zone dove la pellicola pittorica presentava difetti di adesione si è effettuato un pre-consolidamento tramite Tylose MH300 previa interposizione di tessuto non tessuto, l'intervento ha favorito una pulitura superficiale. Tale operazione ha consentito la riadesione dei frammenti di film pittorico ed evitato la rottura o la perdita di materia originale.

Le fessurazioni sono state trattate con una soluzione di acqua deionizzata e alcool ed in seguito il consolidamento è stato eseguito con Acril 33 in concentrazione dal 2 al 5%.

- impregnazione di resina acrilica Paraloid B72 disciolta in acetone dal 2 al 5 %.
- impregnazione di resina acrilica Acril 33 diluito in acqua deionizzata dal 2 al 5 %.

La pulitura dell'intero soffitto è stata eseguita per mezzo di spugne Wishab di diversa durezza, al fine di rimuovere depositi superficiali di natura organica e particolato atmosferico.

La rimozione delle scialbature è stata effettuata per mezzo di impacchi con polpa di carta e Ammonio Carbonato, in diversi tempi di posa.

Le stuccature presenti eseguite in precedenza sono state portate sottolivello. Le nuove stuccature sono state eseguite utilizzando polyfilla per esterni, previa impregnazioni di acqua deionizzata e alcool; le zone più superficiali che accolgono le reintegrazioni pittoriche sono state reintegrate con polyfilla per interni.

Le lacune sono state integrate con pigmenti naturali disciolti in gomma adragante, le mancanze che interrompevano la leggibilità dei moduli architettonici sono state integrate ricostituendole mimeticamente sottotono e procedendo in modo tale da rendere sempre riconoscibile e reversibile l'intervento.

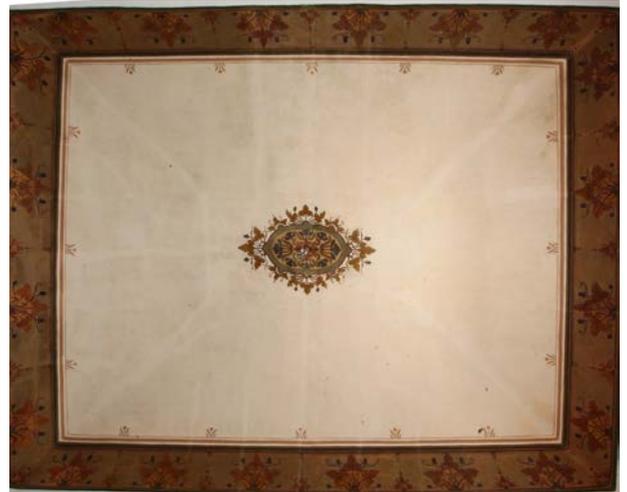
Dopo il restauro

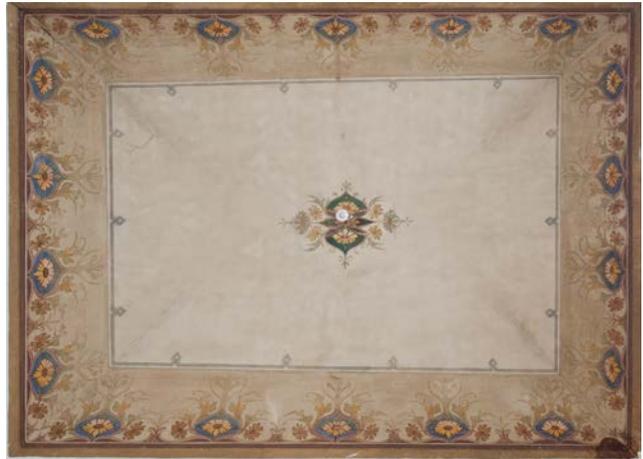
Il soffitto presentava un precario stato di conservazione. Il supporto precedentemente risanato presentava lievi crettature. La pellicola pittorica della

decorazione al centro del soffitto presentava un discreto stato di conservazione, lo stesso è stato riscontrato nella fascia di decoro perimetrale. Erano presenti depositi superficiali di particolato atmosferico nell'intera superficie decorata. L'umidità proveniente dal soffitto ha causato alterazione cromatiche localizzate di media entità.

Nelle zone dove la pellicola pittorica presentava difetti di adesione si è effettuato un pre-consolidamento tramite Tylose MH300 previa interposizione di tessuto non tessuto, l'intervento è stato utile anche come pulitura superficiale. Tale operazione ha consentito la riadesione dei frammenti di film pittorico ed evitato la rottura o la perdita di materia originale.

Per quanto concerne la pellicola pittorica si è proceduto con impregnazione di resina acrilica Acril 33 diluita in acqua deionizzata dal 2 al 5 %.

La pulitura dell'intero soffitto è stata eseguita per mezzo di spugne Wishab di diversa durezza, al fine di rimuovere depositi superficiali di natura organica e particolato atmosferico.

La rimozione delle scialbature è stata eseguita per mezzo di impacchi con polpa di carta e Ammonio Carbonato, in diversi tempi di posa.

Le nuove stuccature sono state effettuate utilizzando polyfilla per esterni, previa impregnazioni di acqua deionizzata e alcool; le zone più superficiali che accolgono le reintegrazioni pittoriche le stuccature sono state effettuate con polyfilla per interni.

Le lacune sono state integrate con pigmenti naturali disciolti in gomma adragante, le mancanze che interrompevano la leggibilità dei moduli architettonici sono state integrate a corpo sottotono e procedendo in modo tale da rendere sempre riconoscibile e reversibile l'intervento.

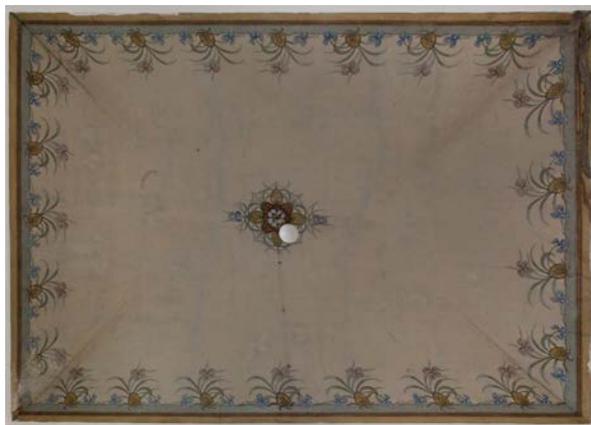
Prima del restauro

Il soffitto presentava un precario stato di conservazione. Il supporto precedentemente risanato presentava lievi cretture. La pellicola pittorica della decorazione al centro del soffitto presentava un buono stato di conservazione, lo stesso viene riscontrato nella fascia di decoro perimetrale. Erano presenti depositi superficiali di particolato atmosferico nell'intera superficie decorata. L'umidità proveniente dal soffitto aveva causato alterazione cromatiche localizzate di media entità. Su uno dei due lati corti della stanza, era presente una stuccatura in malta cementizia.

Nelle zone dove la pellicola pittorica presentava difetti di adesione si è effettuato un pre-consolidamento con Tylose MH300 previa interposizione di tessuto non tessuto. Tale operazione ha consentito la riadesione dei frammenti di film pittorico ed eviterà la rottura o la perdita di materia originale.

- -impregnazione di resina acrilica Paraloid B72 disciolta in solvente organico (acetone/ butil-acetato) dal 2 al 5 %.
- -impregnazione di resina acrilica Acril 33 diluita in acqua deionizzata dal 2 al 5 %.

La pulitura dell'intero soffitto è stata eseguita per mezzo di spugne Wishab di diversa durezza e pennellesse a setole morbide, al fine di rimuovere depositi superficiali di natura organica e particolato atmosferico.

La rimozione delle scialbature è stata eseguita per mezzo di impacchi con polpa di carta e acqua deionizzata.

Le stuccature sono state eseguite con polyfilla per esterni, previa impregnazioni di acqua deionizzata e alcool; per le zone più superficiali che hanno accolto le reintegrazioni pittoriche, le stuccature sono state effettuate con polyfilla per interni.

Le lacune sono state reintegrate con pigmenti naturali disciolti in gomma adragante, le mancanze che interrompono la leggibilità dei moduli architettonici sono state integrate mimeticamente sottotono e procedendo in modo tale da rendere sempre riconoscibile e reversibile l'intervento.

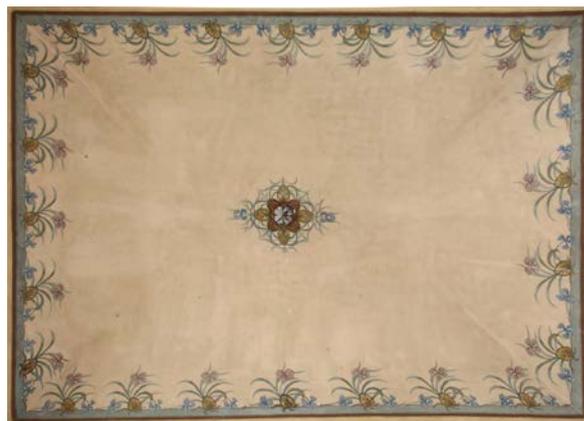
Dopo il restauro

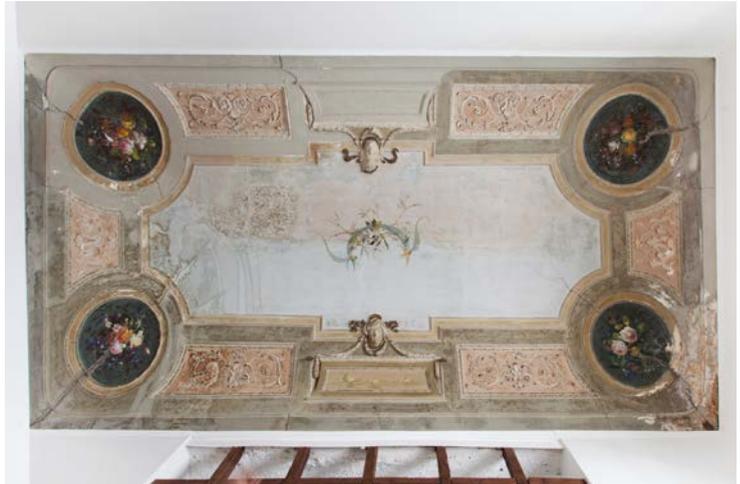
Prima del restauro

Il soffitto presentava un precario stato di conservazione. Il supporto precedentemente risanato presentava lievi fessurazioni. La pellicola pittorica della decorazione al centro del soffitto presentava un mediocre stato di conservazione, la fascia perimetrale riportava estese scialbature che coprivano gli strati sottostanti, mentre la zona centrale presentava tracce di umidità causate da precedenti infiltrazioni di acqua. L'umidità e i depositi superficiali di particolato atmosferico hanno causato alterazioni cromatiche localizzate. Le lesioni trattate in precedenza riportavano delle stuccature e scialbature che si sovrapponevano all'originale.

Nelle zone dove la pellicola pittorica presentava difetti di adesione è stato effettuato un pre-consolidamento tramite Tylose MH300 previa interposizione di tessuto non tessuto, l'intervento ha contribuito ad una pulitura superficiale. Tale operazione ha consentito la riadesione dei frammenti di film pittorico ed evitato la rottura o la perdita di materia originale.

Le fessurazioni sono state trattate con una soluzione di acqua deionizzata e alcool ed in seguito è stato effettuato il consolidamento con Acril 33 in concentrazione dal 2 al 5%.

Per quanto concerne la pellicola pittorica si è proceduto con impregnazione di resina acrilica Paraloid B72 disciolta in acetone dal 2 al 5%. Ad azione crescente

La pulitura della pellicola pittorica è stata eseguita per mezzo di spugne Wishab di diversa durezza, al fine di rimuovere depositi superficiali di natura organica e particolato atmosferico.

La rimozione delle scialbature è eseguita per mezzo d' impacchi con polpa di carta e Ammonio Carbonato, in diversi tempi di posa.

Le stuccature eseguite in precedenza sono state assottigliate. Le stuccature sono state effettuate utilizzando uno

stucco composto da resina acrilica e carbonato di calcio, nelle fessurazioni è stata utilizzata polyfilla per esterni, previa impregnazioni di acqua deionizzata e alcool; nelle zone superficiali che hanno accolto le reintegrazioni pittoriche le stuccature sono state effettuate con polyfilla per interni.

Le lacune sono state integrate con pigmenti naturali disciolti in gomma adragante, le mancanze che interrompevano la leggibilità dei moduli architettonici sono state integrate mimeticamente sottotono e procedendo in modo tale da rendere sempre riconoscibile e reversibile l'intervento.
