# Relazione finale di Restauro

Lavori di restauro dei soffitti decorati

Palazzo Pace

Via Schioppettieri, n°11  
Palermo

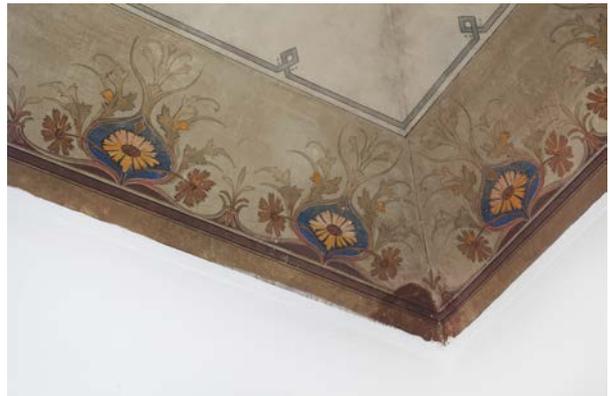
Il soffitto presentava un precario stato di conservazione. Il supporto precedentemente risanato presentava lievi crettature. La pellicola pittorica della

decorazione al centro del soffitto presentava un discreto stato di conservazione, lo stesso è stato riscontrato nella fascia di decoro perimetrale. Erano presenti depositi superficiali di particolato atmosferico nell'intera superficie decorata. L'umidità proveniente dal soffitto ha causato alterazione cromatiche localizzate di media entità.

Nelle zone dove la pellicola pittorica presentava difetti di adesione si è effettuato un pre-consolidamento tramite Tylose MH300 previa interposizione di tessuto non tessuto, l'intervento è stato utile anche come pulitura superficiale. Tale operazione ha consentito la riadesione dei frammenti di film pittorico ed evitato la rottura o la perdita di materia originale.

Per quanto concerne la pellicola pittorica si è proceduto con impregnazione di resina acrilica Acril 33 diluita in acqua deionizzata dal 2 al 5 %.

La pulitura dell'intero soffitto è stata eseguita per mezzo di spugne Wishab di diversa durezza, al fine di rimuovere depositi superficiali di natura organica e particolato atmosferico.

La rimozione delle scialbature è stata eseguita per mezzo di impacchi con polpa di carta e Ammonio Carbonato, in diversi tempi di posa.

Le nuove stuccature sono state effettuate utilizzando polyfilla per esterni, previa impregnazioni di acqua deionizzata e alcool; le zone più superficiali che accolgono le reintegrazioni pittoriche le stuccature sono state effettuate con polyfilla per interni.

Le lacune sono state integrate con pigmenti naturali disciolti in gomma adragante, le mancanze che interrompevano la leggibilità dei moduli architettonici sono state integrate a corpo sottotono e procedendo in modo tale da rendere sempre riconoscibile e reversibile l'intervento.

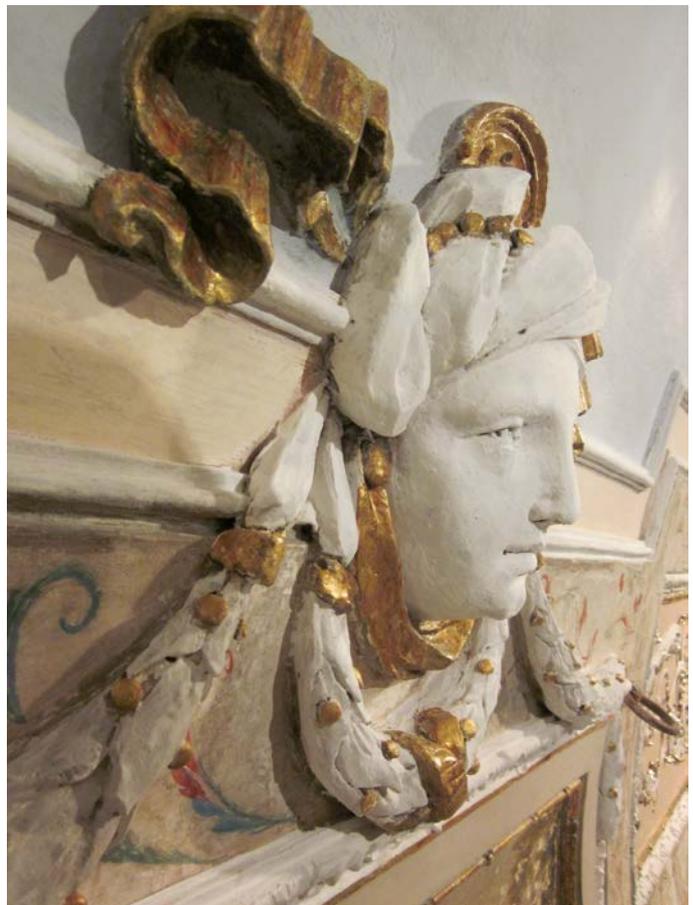
Il soffitto presentava un precario stato di conservazione. Il supporto precedentemente risanato presentava lievi fessurazioni. La pellicola pittorica della decorazione al centro del soffitto presentava un mediocre stato di conservazione, la fascia perimetrale riportava estese scialbature che coprivano gli strati sottostanti, mentre la zona centrale presentava tracce di umidità causate da precedenti infiltrazioni di acqua. L'umidità e i depositi superficiali di particolato atmosferico hanno causato alterazioni cromatiche localizzate. Le lesioni trattate in precedenza riportavano delle stuccature e scialbature che si sovrapponevano all'originale.
